*Abbazia di San Giovanni Battista, Comune di Lucoli (AQ) - frazione Collimento*

### **LAVORI DI RESTAURO DELL'ABBAZIA DI SAN GIOVANNI BATTISTA**

### **DOCUMENTO PRELIMINARE ALLA PROGETTAZIONE**

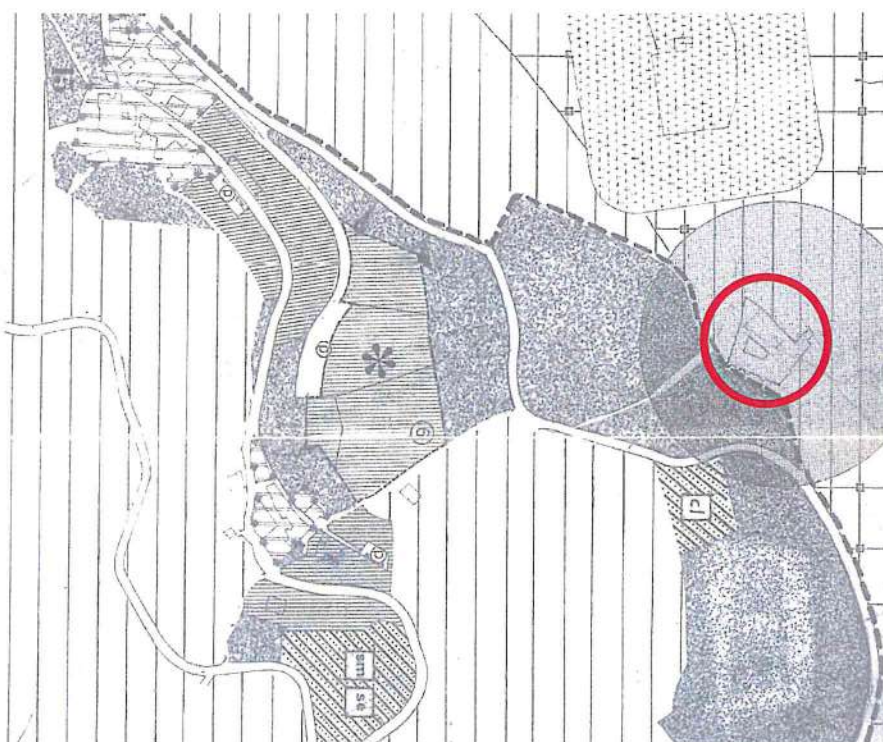
*Estratto del Piano Regolatore Generale del Comune di Lucoli  
Art. 55 Zone agricole normali E1 – Art. 62 Edifici di pregio storico-architettonico*

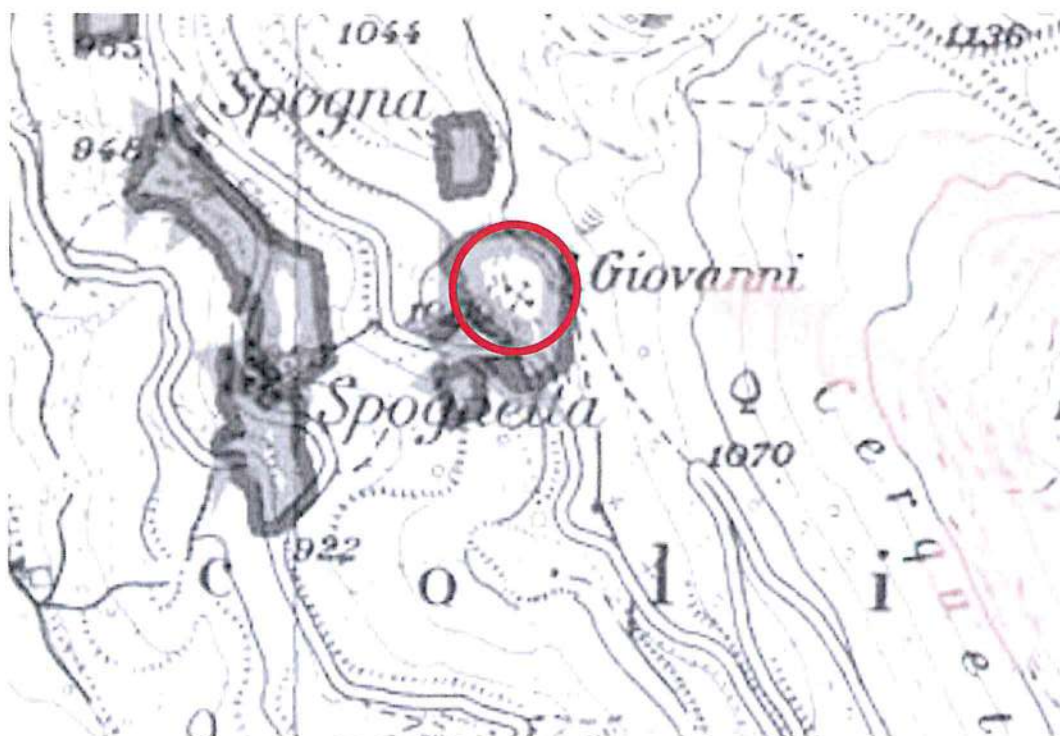
*Piano Regionale Paesistico 2004 (Foglio 359-ovest, Carta dei Rischi) – Rischio Frane Basso*

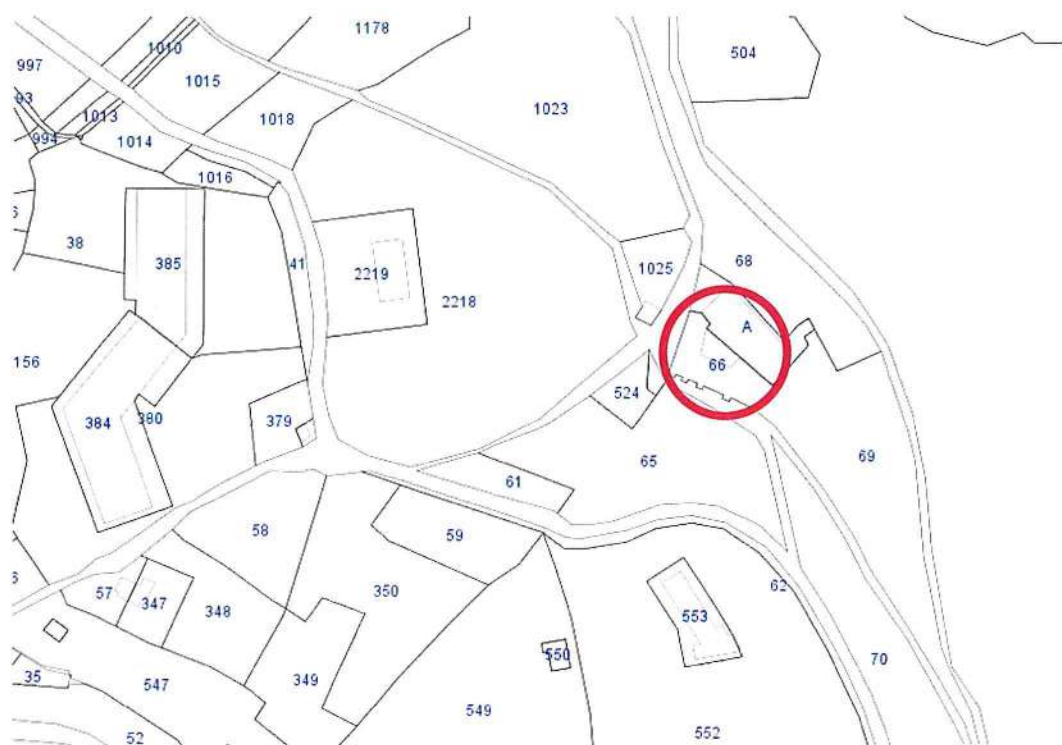
*Estratto della planimetria catastale del Comune di Lucoli – Fg. 11 Part. 66 Cat. B/1*
